Archeologisch vooronderzoek DEINZE - RHEINBACHPLEIN & KERKPLEIN

30 juni tot 25 november 2009

KLAD-Rapport 18

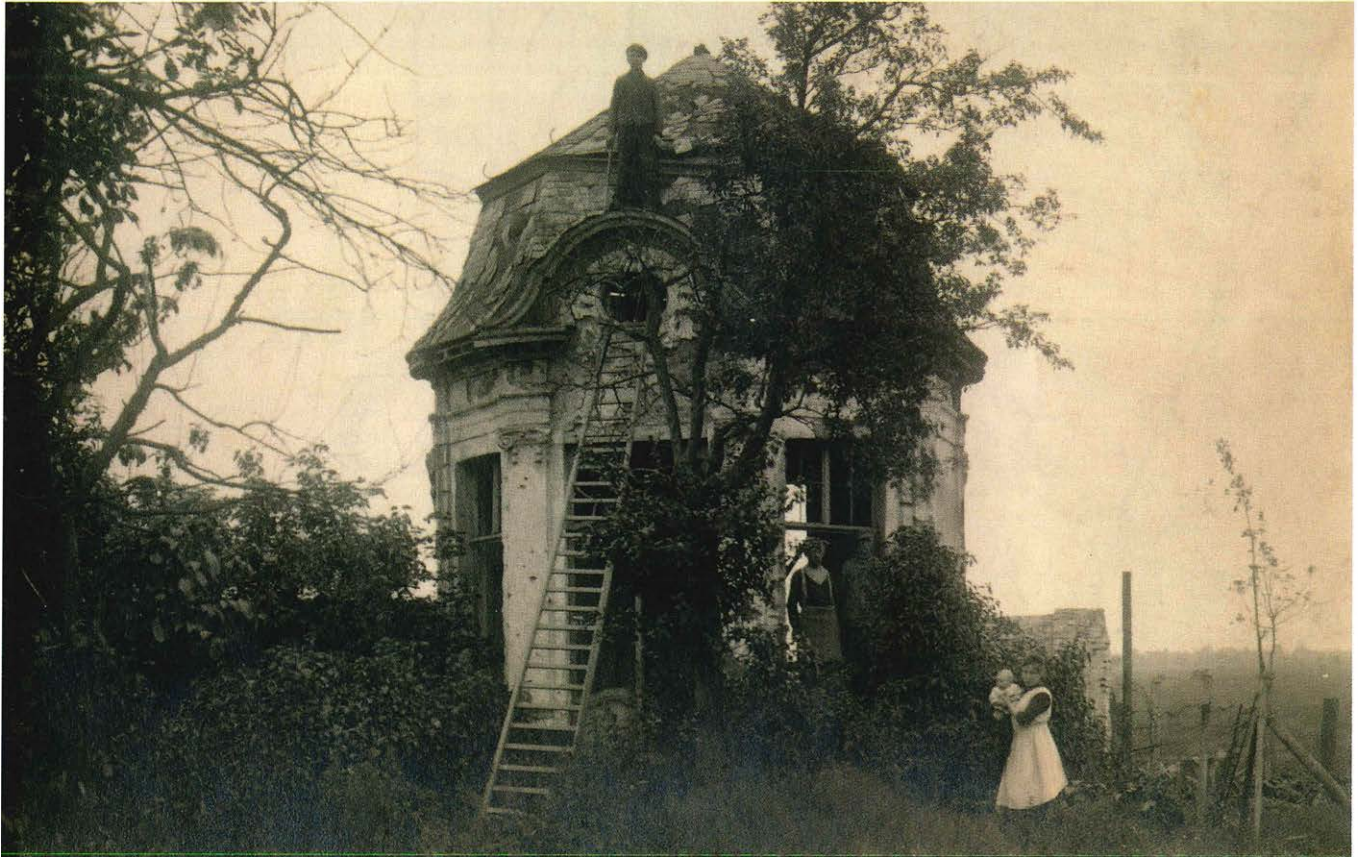
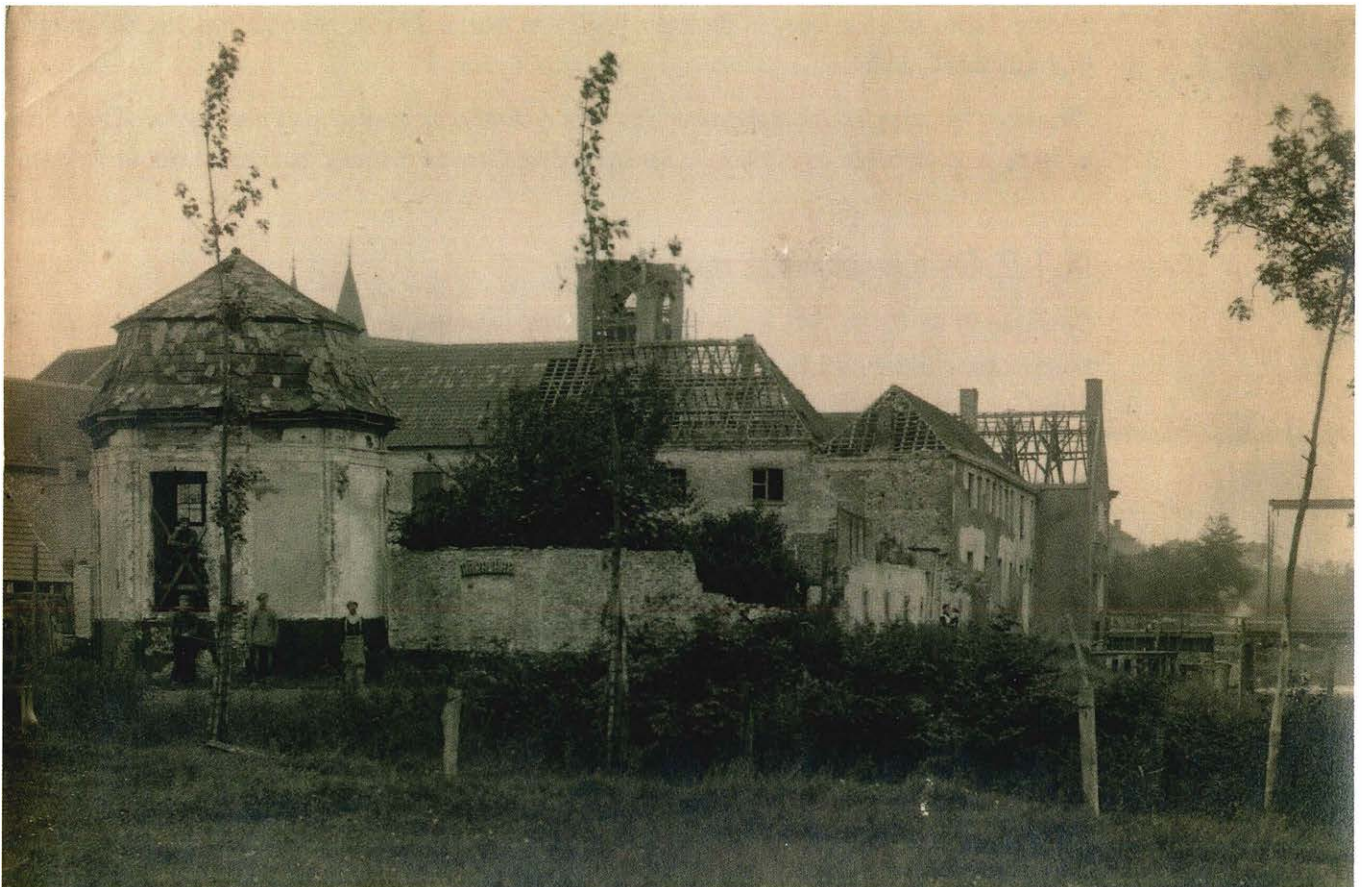
Figuur 35 & 36: Foto's van na de beschietingen bij de bevrijding van Deinze in 1918 (Wereldoorlog II (Archief KGK, Deinze) tonen de voor- en achterzijde van een (gehavend) neoclassicistisch paviljoen. Op figuur 41 is daarenboven een deel van de opstaande tuinmuur te zien (Archief KGK, Deinze).

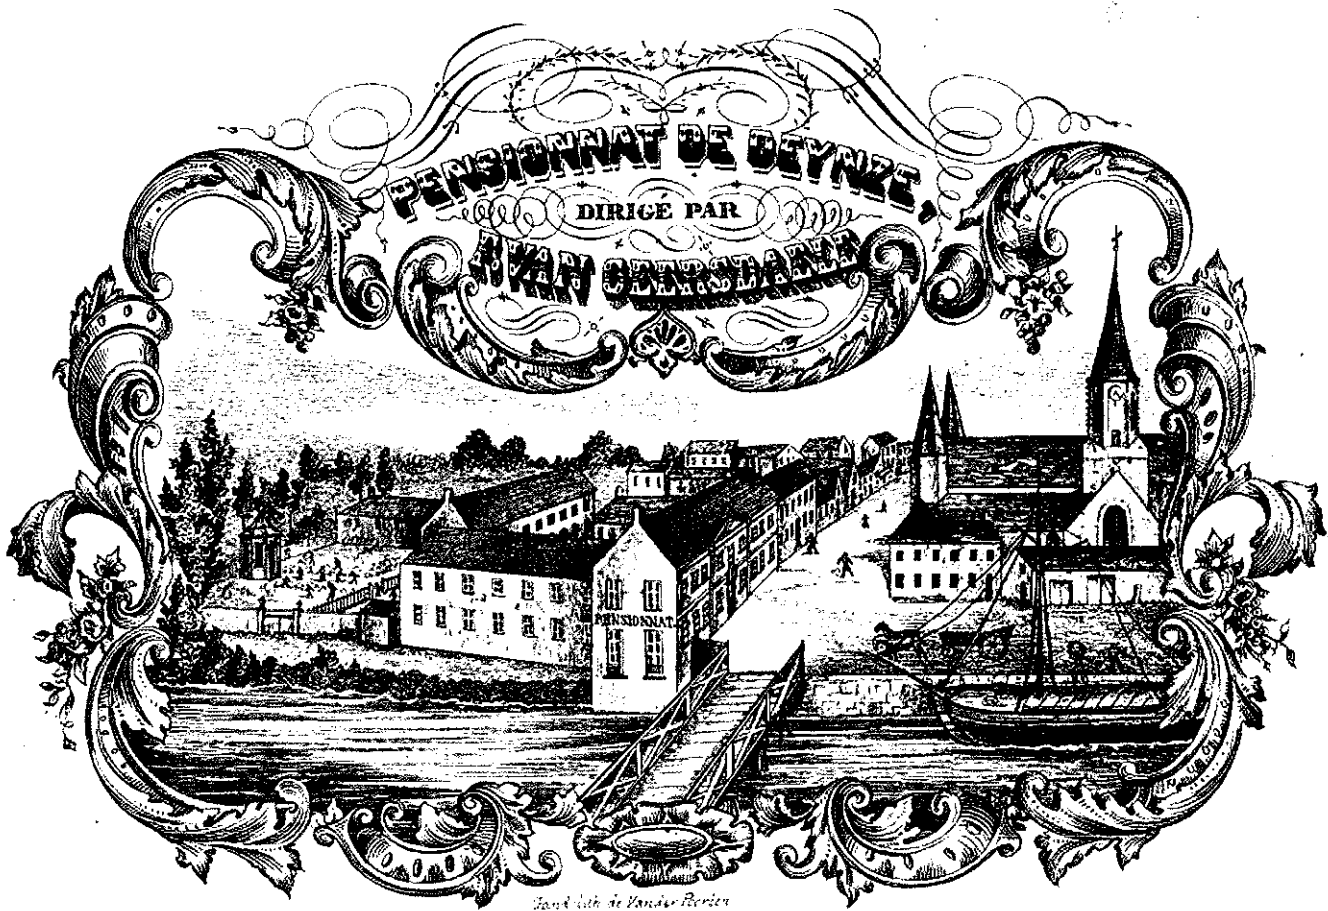
Figuur 37 Tekening van het Pensionnat de Deynze toont een gebouwencomplex op het Rheinbachplein, met een tuin met spelende kinderen, afgebakend door een tuinmuur met paviljoen (Archief KGGK Deinze).

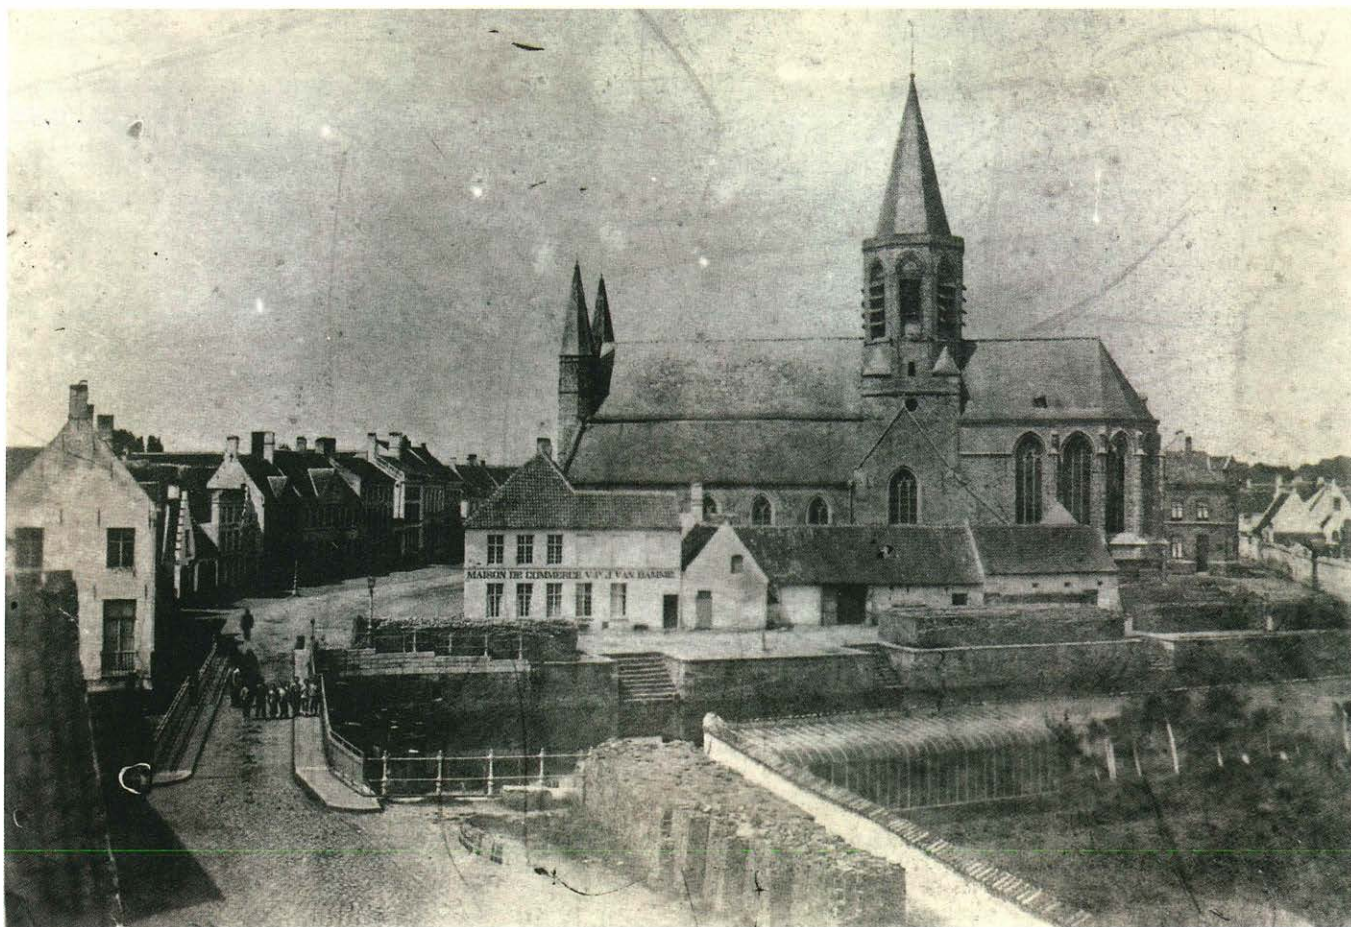
Figuur 40: Foto met de situatie op het Kerkplein voor het eind van de 19e eeuw. De huizen voor de kerk doen dan onder meer dienst als maison de commerce of café (Archief KGK).
